COMPTE RENDU D'INSPECTION

49032

Expertise du sécheur de la ligne 07J - D

Expertise du 02 au 11/12/19

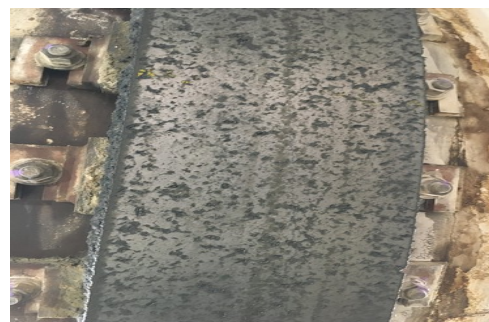
Le bandage amont comporte un écaillage important dû au système de graissage. Celui-ci entraîne des surpressions et crée cet écaillage, puis des fissures.

Les systèmes de graissage installés ne sont pas conformes pour ce type d'utilisation. Il est préférable de mettre en place des systèmes de lubrification par graphitage pour éviter les problématiques rencontrées sur le bandage amont. A installer sur chaque galet de roulement.

1. Remplacement du bandage amont

2. Mise en place d'un système de lubrification par graphitage sur les galets

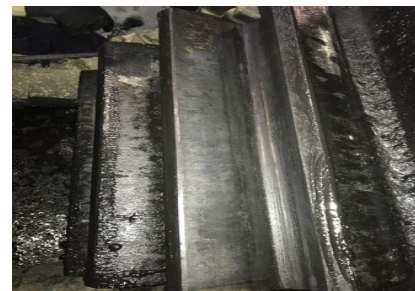
La couronne comporte un voile résiduel de 5,10 mm. Ce voile n'est pas modifiable mais incorrect.

Le battement de la couronne comporte un défaut de 2,35 mm. Il faut revoir le calage pour réduire au maximum le faux rond et rentrer dans la tolérance de 0,85 mm maxi.

Le pignon releveur comporte un mauvais réglage ce qui entraîne un effort plus important coté amont.

2. Réglage du harnais d'entraînement
